INTERNATIONAL STANDARD

Hydraulic turbines, storage pumps and pump-turbines – Rehabilitation and performance improvement

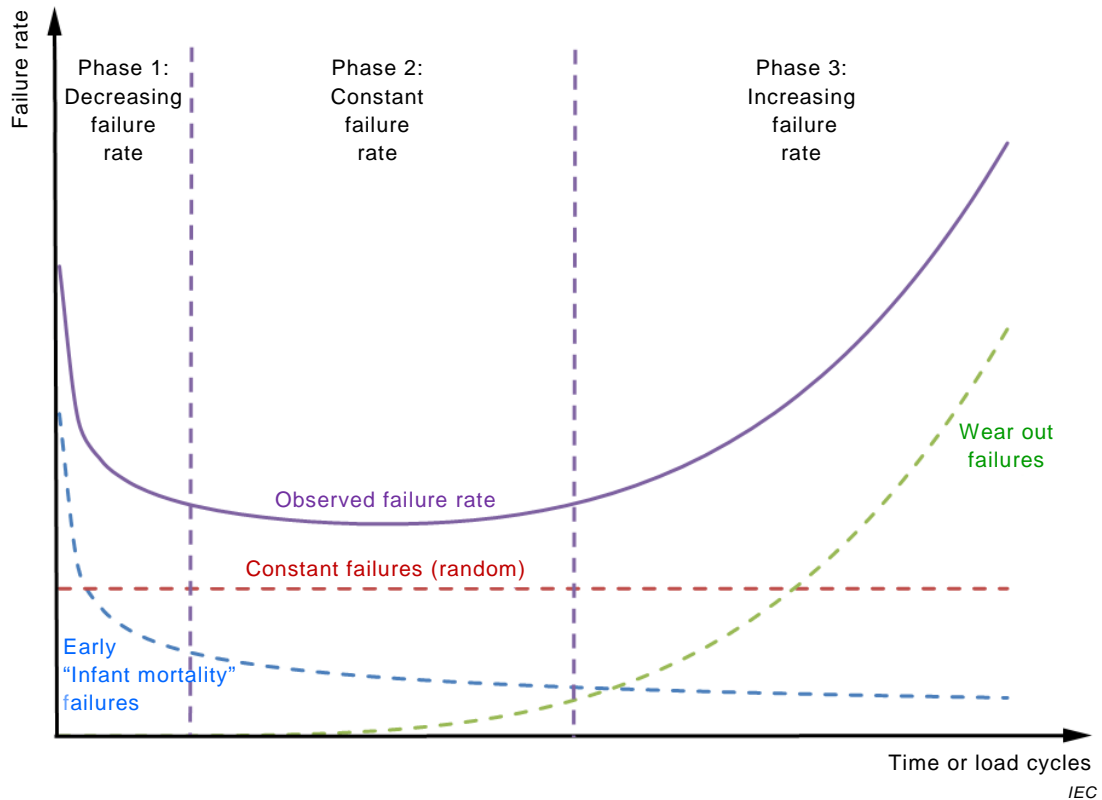
Figure 3 – Bathtub curve

Condition-based maintenance and appropriate maintenance actions are triggered based on a combination of condition monitoring, inspections, tests and analyses of the equipment. Predictive maintenance is a type of condition-based maintenance carried out following a forecast of the remaining useful life. Fault prediction determines whether a fault is impending and estimates how soon and how likely a fault will occur. The predictive maintenance rests upon physical models of deterioration. Based on momentary deterioration, the residual life up to the maximum allowable deterioration is calculated. This maintenance strategy relates to damage tolerance design strategy. It is theoretically possible to calculate the residual life of a component with the fracture mechanics theory. However, the application of this method requires the evaluation of many parameters such as material properties, location, shape and dimensions of a defect, precise loading and local stresses in the component, and the characteristics of the loads applied including the amplitudes and number of cycles for dynamic conditions. Much of this data is difficult to establish with precision for most of the existing turbine components. In order to prevent unexpected damages caused by inaccurate calculations, this method may be completed by diagnostics and regular condition assessment.

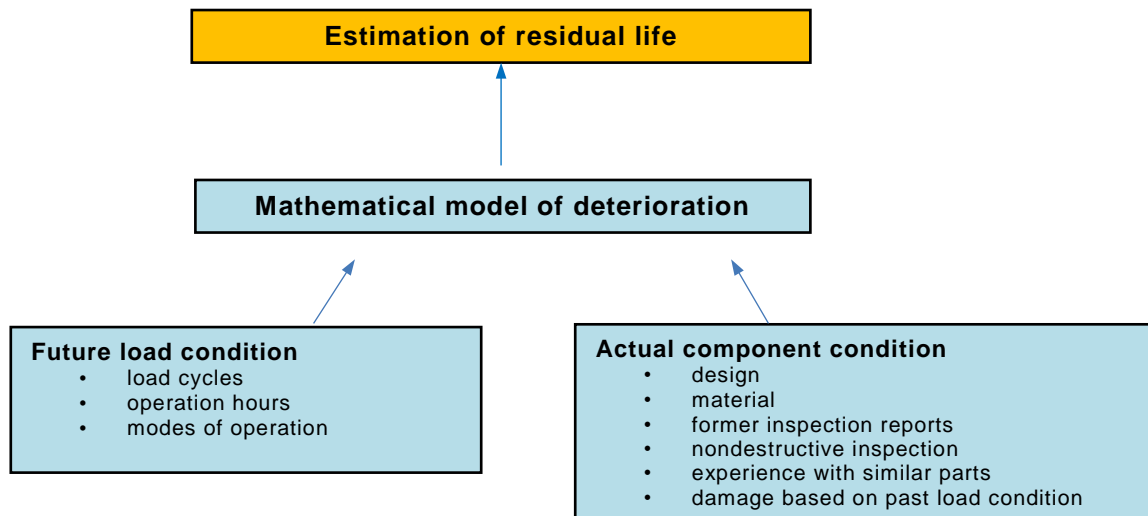
Figure 4 – Process of residual life estimation

If we talk about residual life we have to point out that the life of a component, if it is affected by deterioration processes such as fatigue, abrasion, wear, erosion, cavitation and corrosion is a stochastic process and thus it is not possible to determine the life of the component exactly. In the case of residual life, the situation is more complicated as it is impossible to identify the state of deterioration precisely. The portion of the total life consumed can only be estimated based on relevant number of load cycles or operation hours to which the component has been subjected over time and based on the component's condition. This emphasizes the importance of gathering data on operational history and component condition. The diagram in Figure 4 shows graphically the requirements for residual life estimation (7.3.3.2); the residual life is dependent on load condition (7.3.3.5), component condition (7.3.3.4) and also on mathematical model of deterioration (7.3.3.2).

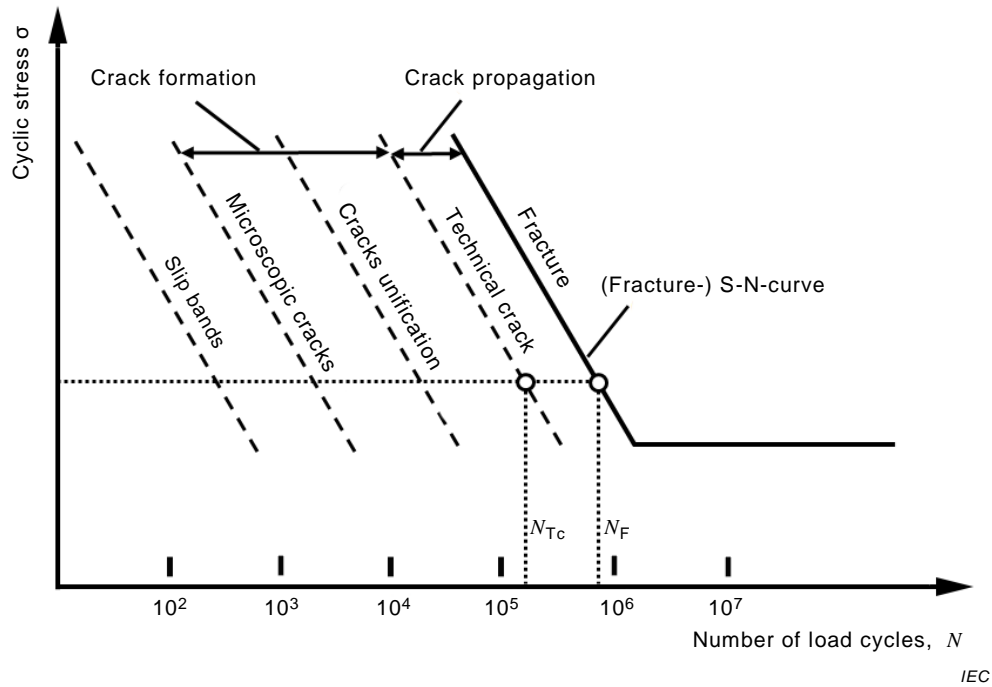
Figure 5 – Schematic behaviour for the different stages in the fatigue process

initiation (see Figure 5). With an increasing number of cycles, the stage of crack propagation is entered. Within the stage of crack propagation, the crack may grow by each load cycle until a critical crack size is reached. This will cause a sudden fracture to a structural part of the entire structure. In general, the stage of crack initiation dominates the time period from virgin conditions until fracture. In technical literature, different statements about the proportion of crack initiations of the total fatigue life until fracture in terms of number of cycles (e.g. 60 % to 90 %) can be found depending on the existing conditions.

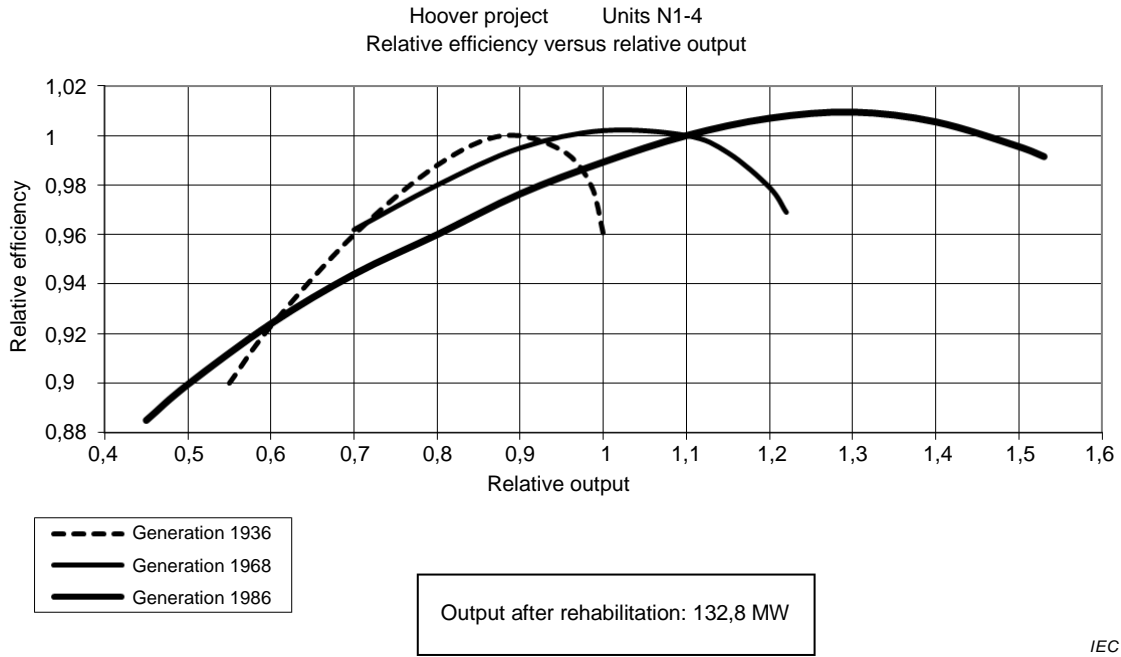
Figure 7 – Relative efficiency versus relative output – Original and new runners

The Hoover Dam Generating Station Units N1-4 underwent two rehabilitation projects in 1968 and 1986. The results presented by the owner are shown on Figure 7. But not all hydroelectric sites will provide the opportunities for increased power achieved at Hoover Dam (over 50 %). The interval between upgrades at that plant is also much shorter than is economically justifiable in most market circumstances.

Note that in the case of Hoover Dam, the peak efficiency increase was a relatively modest 1 % because a much higher discharge is being passed through the original water passages resulting in losses which partially offset the efficiency gained by new runner profiles.

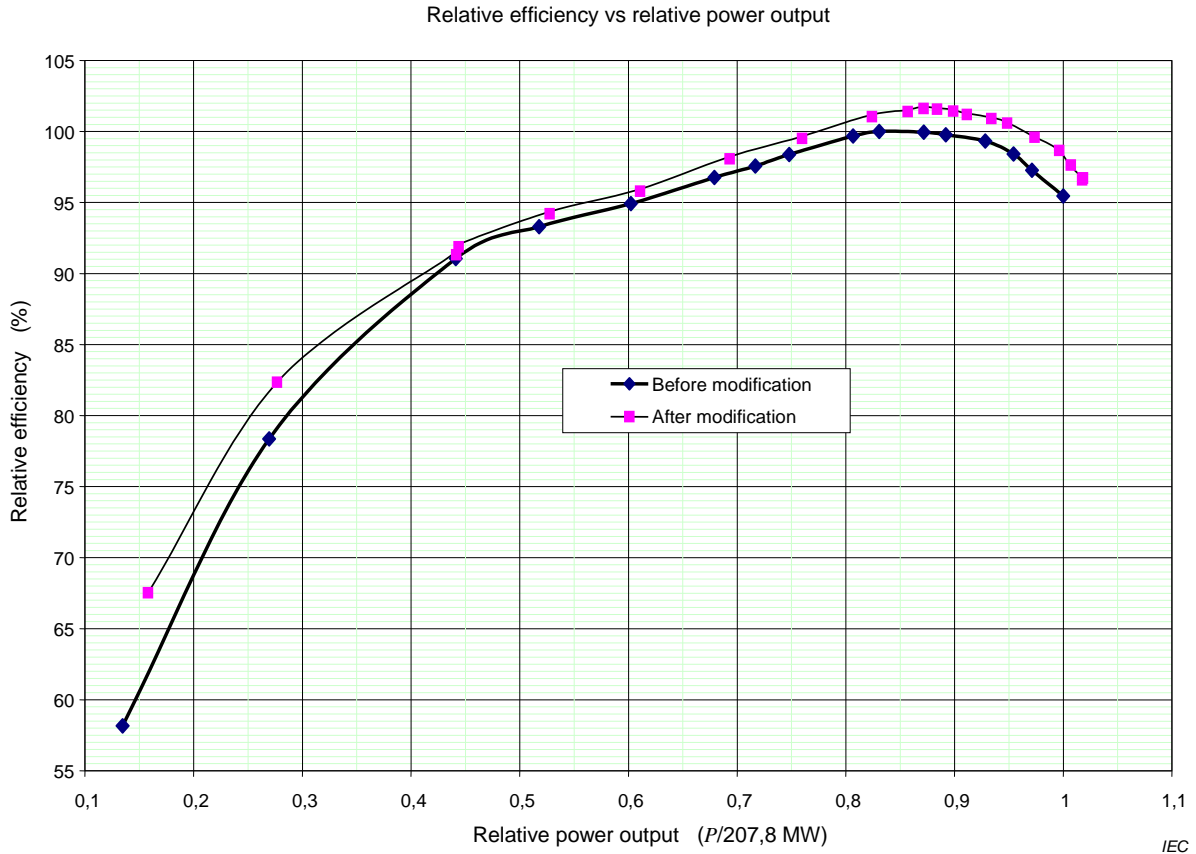
Figure 10 – Relative efficiency gain following modification of the blades on the La Grande 3 runner, in Quebec, Canada

Substantial gains can also be obtained in some cases through minor modifications to the blade profiles without replacing the runner. Figure 10 shows the increase in efficiency obtained on the La Grande-3 turbine runner, in Quebec, Canada, (commissioned in 1982) by slightly cutting back the blades at the outlet. This modification was carried out only after an extensive CFD analysis of the flow through the turbine.

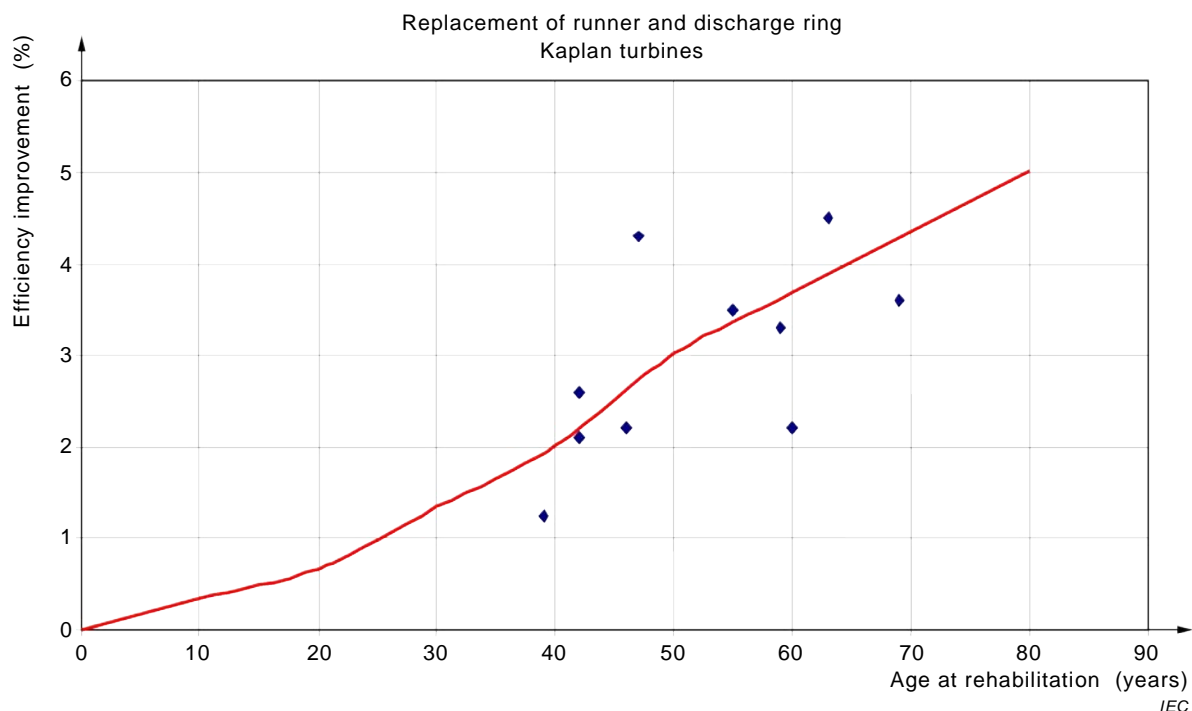
Figure 12 – Potential efficiency improvement for Kaplan turbine rehabilitation

Figure 12 is a plot based on Swedish experience of potential gains on Kaplan turbines arising from the replacement of the turbine runner and the discharge ring. Some of these rehabilitated machines now have discharge rings which are spherical throughout the zone swept by the runner blades, above and below the blade axis. Such interventions may not be economically justified in all cases where the discharge ring is embedded as it likely was in machines built before 1960. A number of efficiency gain evaluation methods were also involved and the reader shall be aware that each method carries its own inaccuracies.

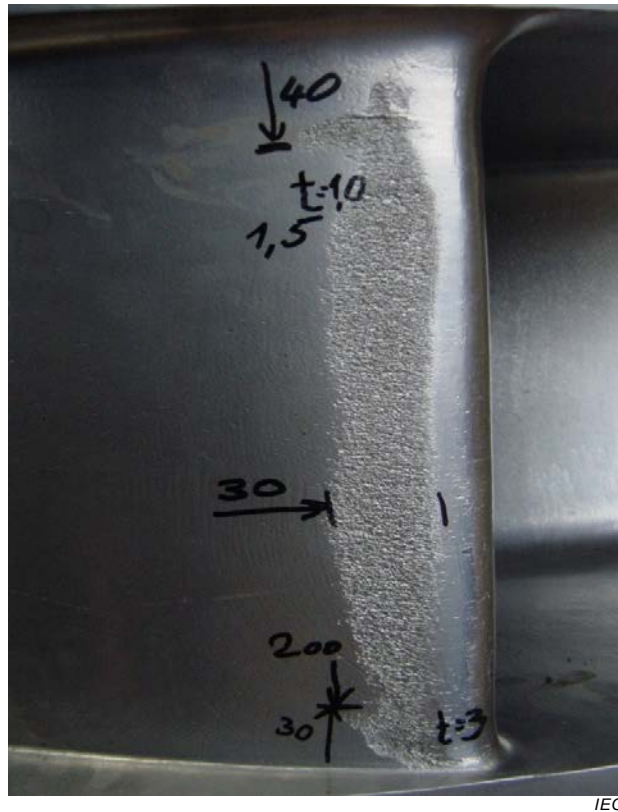
Figure 15 – Leading edge cavitation erosion on a Francis pump-turbine caused by extended periods of operation at very low loads

Typical cavitation erosion in the turbine mode is shown in Figure 15. This is particularly true for an installation which has a wide range of specific hydraulic energy and for which the demand in the turbine mode covers a wide range of load. Erosion on the pressure side, downstream of the blade inlet in the turbine mode is typical of units required to operate for long periods at speed-no-load or at very low loads. Erosion on the suction side, downstream of the blade inlet in the turbine mode is typical of units required to operate for long periods at very high loads. In the pumping mode, the risk of cavitation erosion on the suction side of the blade, near the entrance, increases as the downstream level diminishes.

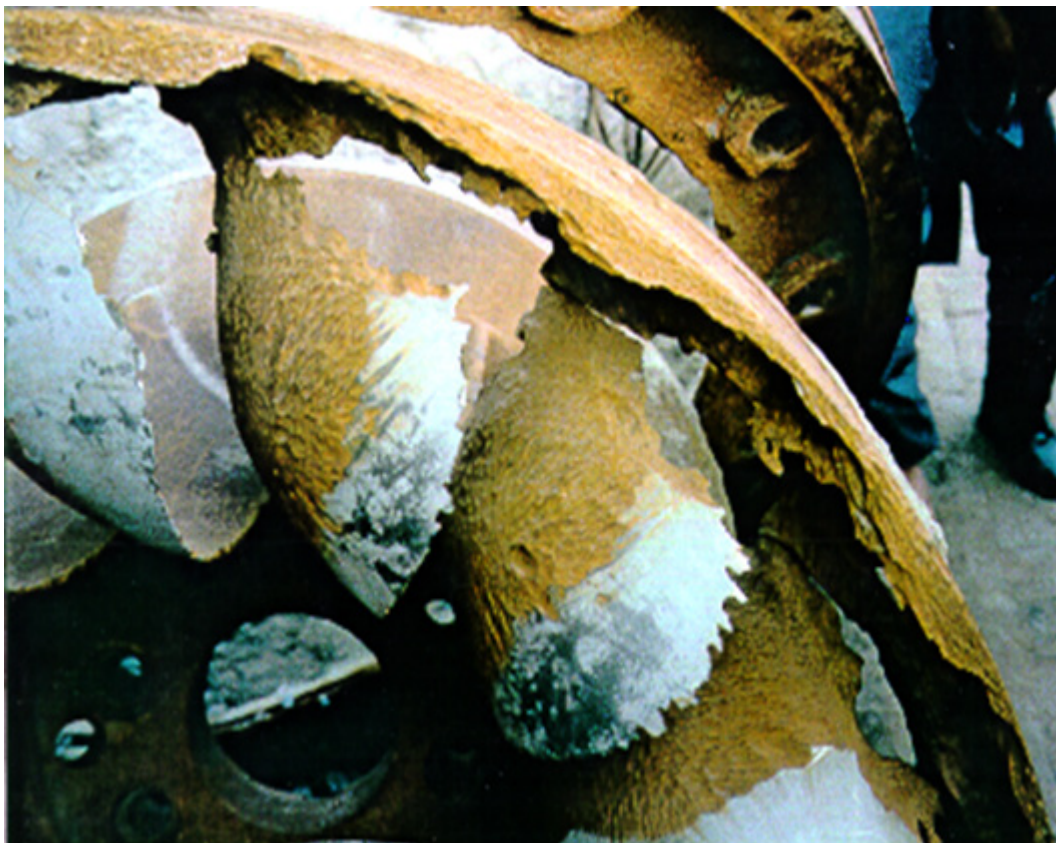
Figure 16 – Severe particle erosion damage in a Francis runner

The flow through turbines carrying suspended sediments can result in erosion on the water passage components exposed to high velocities. Severe erosion (see Figure 16) can result in substantial production losses due to the need for frequent repair welding or frequent component replacement. The key parameters governing the severity of erosion damage are sediment concentration, the density, hardness and shape of sediments and flow velocity. The flow velocity parameter divides the turbine into two areas which are subject to varying degrees of particle erosion: the components with low velocities such as spiral case and draft tube liner and those with high velocities or sudden flow directional changes such as the stay ring (particularly the stay vanes), guide vanes, headcover, bottom ring, discharge ring, runner and rotating wearing rings. Typically for Francis turbines, the worst erosion occurs in the runner, runner wearing rings, guide vane body extremities (surfaces adjacent to the headcover and bottom ring), headcover (particularly the stationary wearing ring), and bottom ring (particularly the stationary wearing ring).

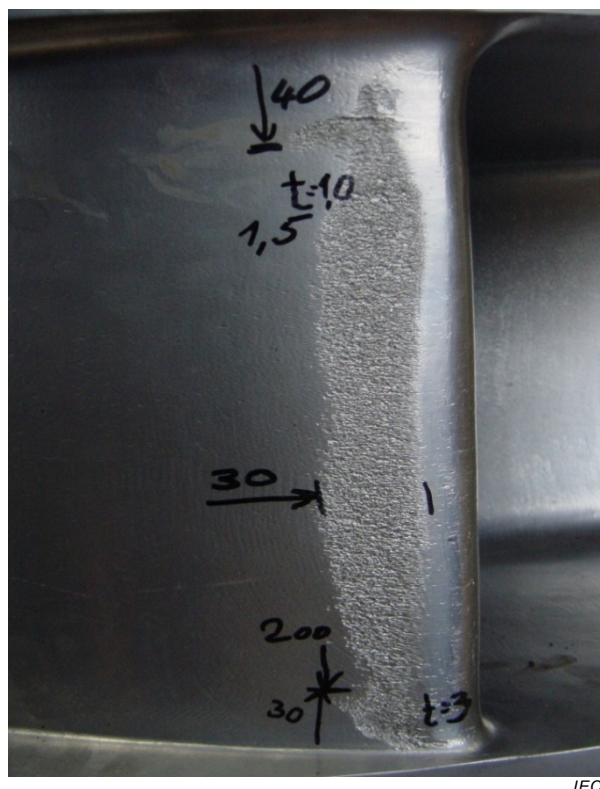
L'érosion typique d'entrée en mode turbine est représentée à la Figure 15. Cela est particulièrement vrai pour une installation avec une grande plage d'énergie hydraulique massive et pour laquelle la demande en mode turbine couvre un large éventail de charges. L'érosion à l'intrados, en aval du bord d'attaque des aubes, en mode turbine, est typique des groupes qui doivent fonctionner pendant de longues périodes de temps à marche à vide ou à de très faibles charges. L'érosion à l'extrados en aval du bord d'attaque des aubes en mode turbine est typique des groupes qui doivent fonctionner pendant de longues périodes à très fortes charges. En mode pompe, le risque d'érosion par cavitation sur l'extrados de l'aube, à proximité de l'entrée, augmente au fur et à mesure que le niveau aval diminue.

Figure 15 – Érosion par cavitation sur le bord d'attaque d'une aube de pompe-turbine Francis causée par une exploitation à très faible charge pendant de longues périodes

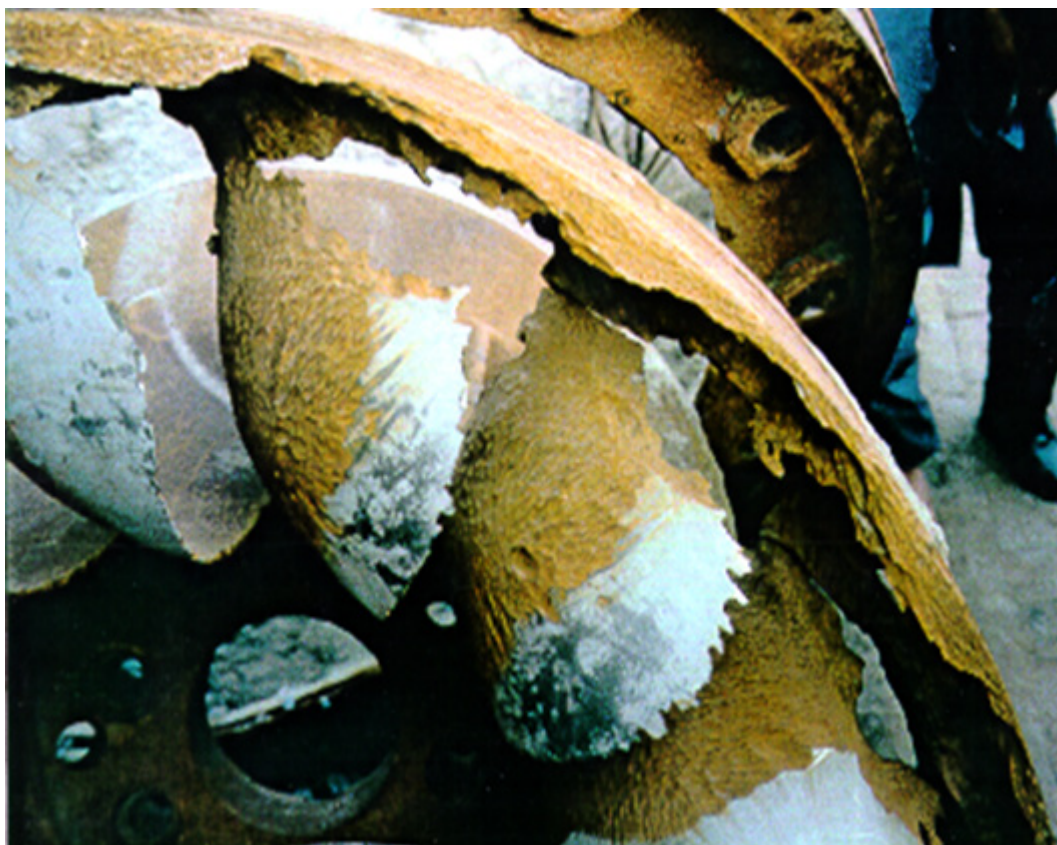
L'écoulement dans la turbine d'une eau contenant des sédiments en suspension peut provoquer une érosion des composants de passage hydraulique exposés à de grandes vitesses. Une érosion sévère (voir la Figure 16) peut amener d'importantes pertes de production dues à de fréquentes réparations par soudage ou de fréquents remplacements des composants. Les paramètres clés régissant la sévérité des dommages dus à l'érosion sont la concentration des sédiments, leur masse volumique, leur dureté, la forme des particules et la vitesse de l'écoulement. Pour ce qui est du paramètre de vitesse d'écoulement, la turbine se divise en deux régions sujettes à des niveaux d'érosion par particules différents: les composants exposés à de faibles vitesses d'écoulement (la bêche spirale et le blindage de l'aspirateur, par exemple) et ceux exposés à de grandes vitesses ou à des changements de direction brusques de l'écoulement, comme l'avant-distributeur (particulièrement les avant-directrices), les directrices, le flasque supérieur, le flasque inférieur, la ceinture de sortie, la roue et les anneaux d'usure mobiles, par exemple). En règle générale, pour une turbine Francis, l'érosion la plus sévère se produit dans la roue, dans les anneaux d'usure de la roue, aux extrémités du corps des directrices (les surfaces près du flasque supérieur et du flasque inférieur), sur le flasque supérieur et le flasque inférieur, (particulièrement sur l'anneau d'usure fixe).

Figure 16 – Dommages sévères dus à l'érosion par particules dans une roue Francis
